2012年11月23日 艇体放棄 報告書

新潟大学学友会ヨット部 主将：島田 高志

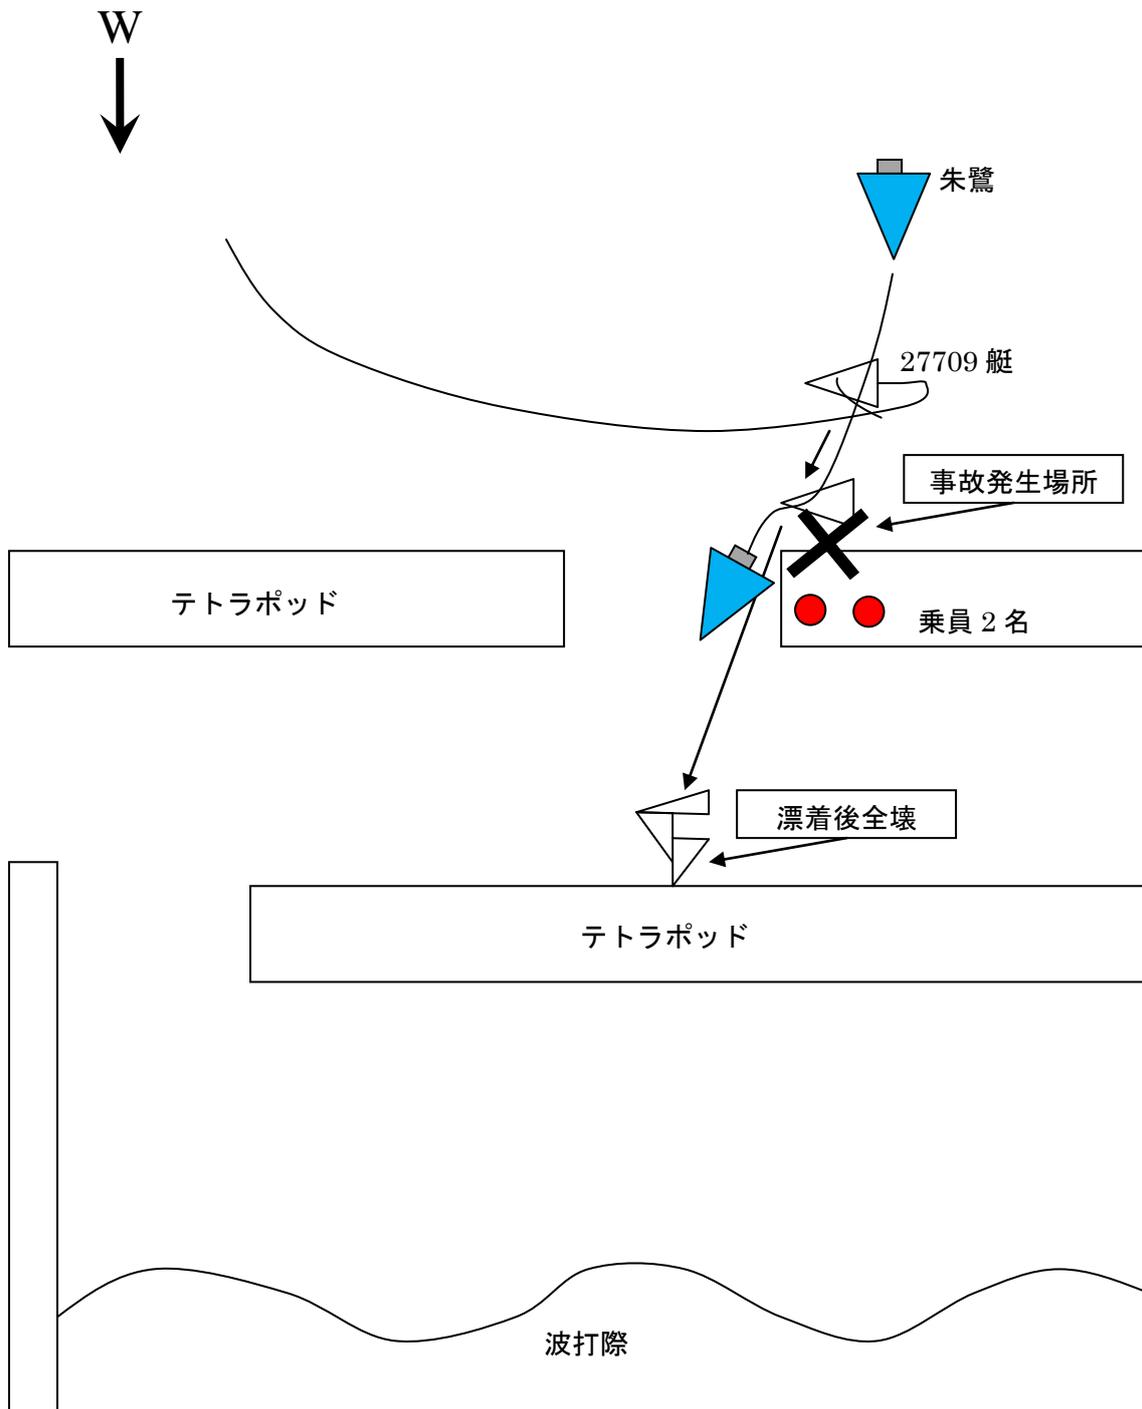
14:20 先にレスキュー艇は 27709 艇を除く 3 艇のテトラポッド内への進入を見届け、その後 27709 艇の着艇を風上側から監視していた。27709 艇が着艇に向かう際、ジャイブによる方向転換が危険と判断し、テトラポッドから 30m 程度の位置でタックによる方向転換を行った。タック後船の艇速が減少し、横波を受け風下へ流された。そのままテトラポッドから 5m 程度の位置で沈をした(なお先ほどの沈の影響でデッキ内に海水が大量に入っていた状態であった)。

14:25 頃事故発生。後ろから着艇を監視していたレスキュー艇がすぐに救助に向かった。27709 艇をテトラポッドから離すためロープで引っ張ろうと一度は試みたが、レスキュー艇がテトラポッドに衝突する可能性があったため、危険と判断し、27709 艇を艇体放棄した。この間に 27709 艇の乗員 2 名はテトラポッド上へ自力で移動した。レスキュー艇から 27709 艇の乗員の安全を口頭によって確認した。

この間に 27709 艇は波でテトラポッドに打ちつけられ、大破していた。そのため、自力で 27709 艇を回収するのは危険と判断し、浜に打ち上げられた破片を回収した。
