2013年9月2日 艇体放棄 報告書

新潟大学学友会ヨット部 主将：島田 高志

1、事故内容 艇体放棄によるヨットの座礁、大破

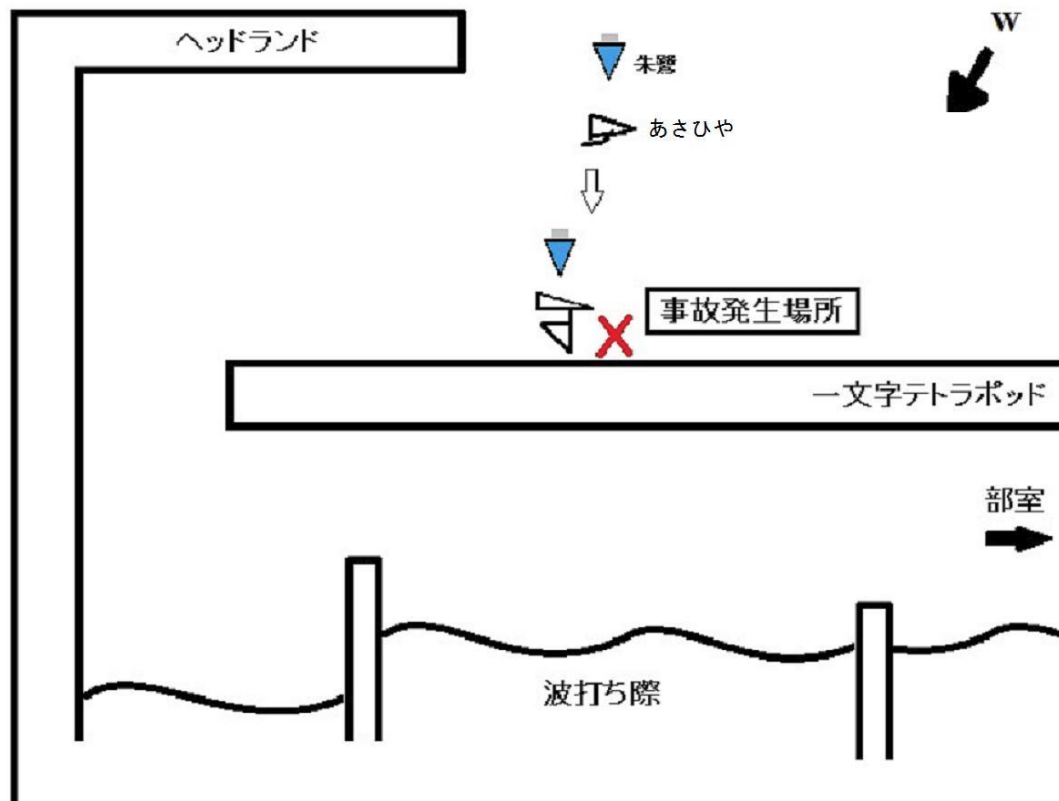
11：00頃シングルハンド3艇が着艇に向かう最中、あさひや艇がテトラポッド付近で沈をした。沈を起こしたものの、波に煽られて沈を数回繰り返したため、「朱鷺」に乗船していた2回生Aが飛び込み、沈起こしを試みた。この際、あさひや艇の乗員であったGは「朱鷺」に乗船した。しかし、艇体は波に打ちつけられテトラポッドに吸い込まれた。「朱鷺」で艇体の救助を試みたが、「朱鷺」自身も波でテトラポッドに接触することも考えられたので、Aを救助し、11：03、あさひや艇を艇体放棄した。（次項の図参照）

普段の出着艇場所の海側より南西側のテトラポッドに引っかかり、波と風によりテトラポッドに打ちつけられ全壊したと思われる。漂着した破片の一部は回収したが、レスキュー艇での回収は危険と判断したため、残りは後日改めて回収する。

- ① 極力テトラポッドに近寄らない着艇のルートを通ることを徹底する。
- ② 強風（8m/s以上）、高波の海面状況になる前にシングルハンドを帰着させる。そのために気象に関する知識を習得する。
- ③ 改めて光海亭前のテトラポッドを利用することを再検討する。今回は緊急避難先として有効であったため、今後も緊急時に安全な着艇を行う場合には有効な手段であると考えられる。
- ④ シングルハンドが海上待機が可能な場合は、ダブルハンドを先に着艇させ、人員を確保し乗せ代えて帰らせる。
- ⑤ 毎年行われる気象講習会に加え、気象に詳しい人に気象に関するお話を伺う。
