レスキュー「紫雲」転覆

概略：練習の効率を上げるため山形県立加茂水産高校よりレスキュー艇「紫雲」を借用。鼠ヶ関マリーナ沖にてヨットの監視中、高波に煽られ乗員4名が落水、再び高波に煽られ転覆し乗員2名も海へ投げ出される。その後、2名が搬送され内1名が入院。

事故発生状況図1~4

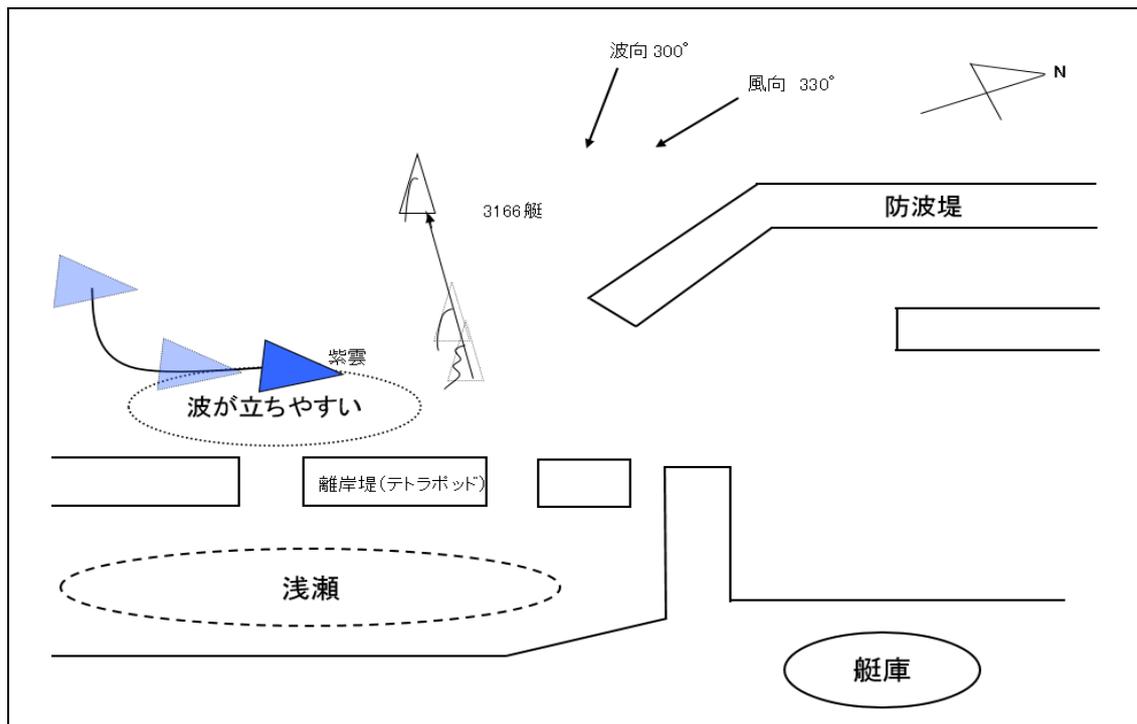
図1. 15:00 現場状況

紫雲	朱鷺	陸	3166 艇
15:00	<ul style="list-style-type: none"> ・3166 艇着艇のため離岸堤付近で監視。 ・3166 艇の離岸堤付近での沈に備え、3166 艇と離岸堤の間の位置で監視を試みる。 ・左舷後方より波を受け、船内に海水が入り込み右舷に大きく傾く。これにより乗員 4 名 (A・F・B・C) が海へ投げ出される。A は水中から「朱鷺」・陸へ無線を発信。 	<ul style="list-style-type: none"> ・沖にてヨット 4 艇の練習を監視。 ・3166 艇が離岸堤付近で停滞していると思われたため 3166 艇の様子を確認しようと「紫雲」へ無線を発信するもの相手の声が聞き取れず、直後に陸から、「紫雲」へ向かうよう無線で指示を受ける。 	<ul style="list-style-type: none"> ・3166 艇着艇の様子を監視。 ・「紫雲」の乗員 4 名が落水したことを確認。X がマリーナへ落水の旨を連絡。鼠ヶ関マリーナ職員小池氏が海上保安部へ通報。 ・「朱鷺」に、「紫雲」へ向かうよう無線にて指示。 	<ul style="list-style-type: none"> ・着艇のためマリーナの入り口へ向かう。 ・波の影響により一時操船困難に。
15:02	<ul style="list-style-type: none"> ・1 度体制を立て直し、旋回して 4 名の救助を試みたが、左舷より波を受け右舷に傾き転覆。同時に残りの乗員 2 名 (D・E) が海へ投げ出される。

- ・借用艇である「紫雲」の耐波性能や性質を十分に理解・共有が不足していた。
- ・遠征先の海面における危険場所の情報の把握が不十分であったため、レスキュー艇の監視位置を誤った。

- ・レスキュー艇を借用する場合は、事前に艇の所有者、保険加入、性能・性質を確認し全体で共有する。
- ・遠征先では海上の危険箇所を把握するために過去の事故例を調べたり、地元の詳しい方に話をうかがったりする。
- ・必要に応じて出着艇航路及びレスキュー艇の待機場所の確認をし、図示することで全員で安全な出着艇方法を共有する。

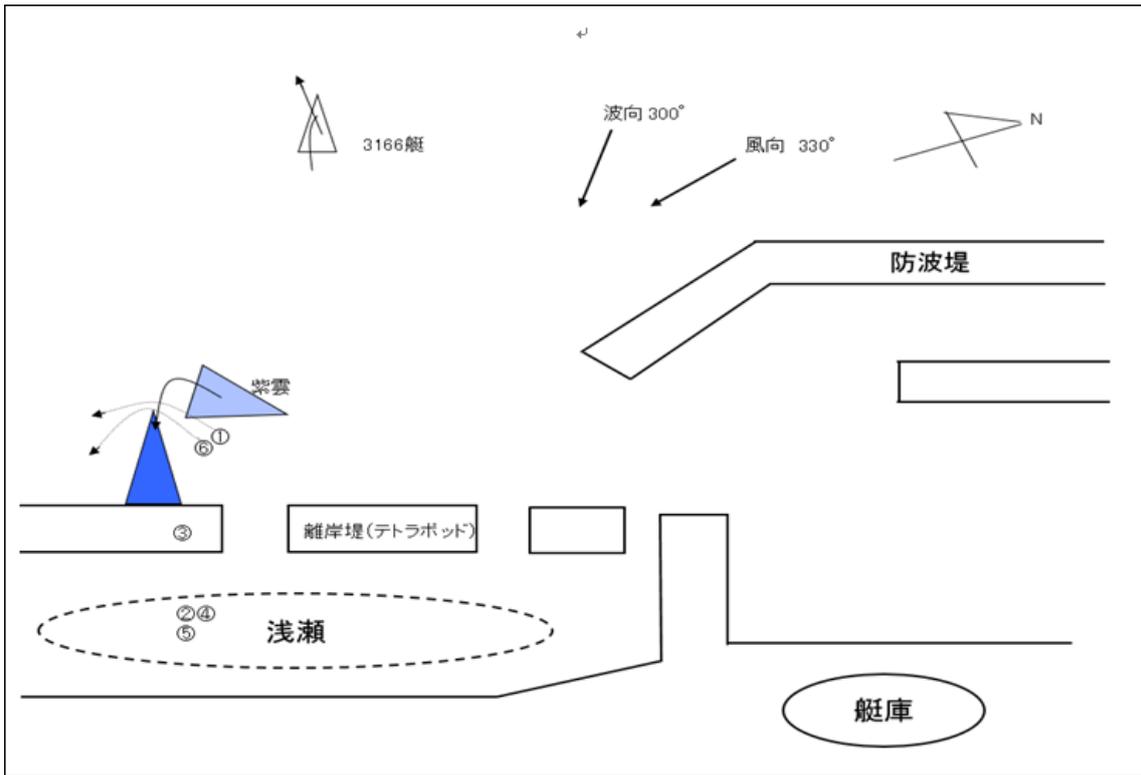
図 3. 15 : 02 現場状況 転覆時

15:05	<p>・波に流される形でA・F・Cの3名が浅瀬に、Bが離岸堤に漂着(※)。D・Eの2名は「朱鷺」にて救助される。</p>	<p>・離岸堤付近へ到着。「紫雲」の転覆を目視で確認。その時、艇体放棄を決定。</p> <p>・浅瀬、離岸堤に漂着していた「紫雲」の乗員4名を確認後、漂流していたD・Eの2名の救助へ向かう。救命浮環を用いて左舷から救出。</p>	<p>・浅瀬、離岸堤に漂着していた「紫雲」の乗員4名を確認。V・σ・εの3名が浅瀬に漂着した3名の救助へ向かう。</p> <p>・地元の方により消防へ通報。</p>	<p>・艇の安定を取り戻し、自艇の安全確保のため沖へ向かい他の練習艇と合流。</p>
-------	--	--	--	--

※ Bは落水後、約3分漂流。他3人から離れ、離岸堤に漂着。A、C、Fの順に3~4回波に流された後、浅瀬に漂着。漂着したFと離岸堤に上ったBとの間には約20mの距離があり会話が可能であった。その後、Fは左足を負傷し動けなかったAの処置をし、Cは救助を要請するため自力でマリーナへ向かった。Aは落水時、左踵部開放骨折、左アキレス腱部分断裂の負傷(「紫雲」のプロペラに左足が接触したと思われる)。ウエットスーツの着用により、Bの低体温症は軽度であった。

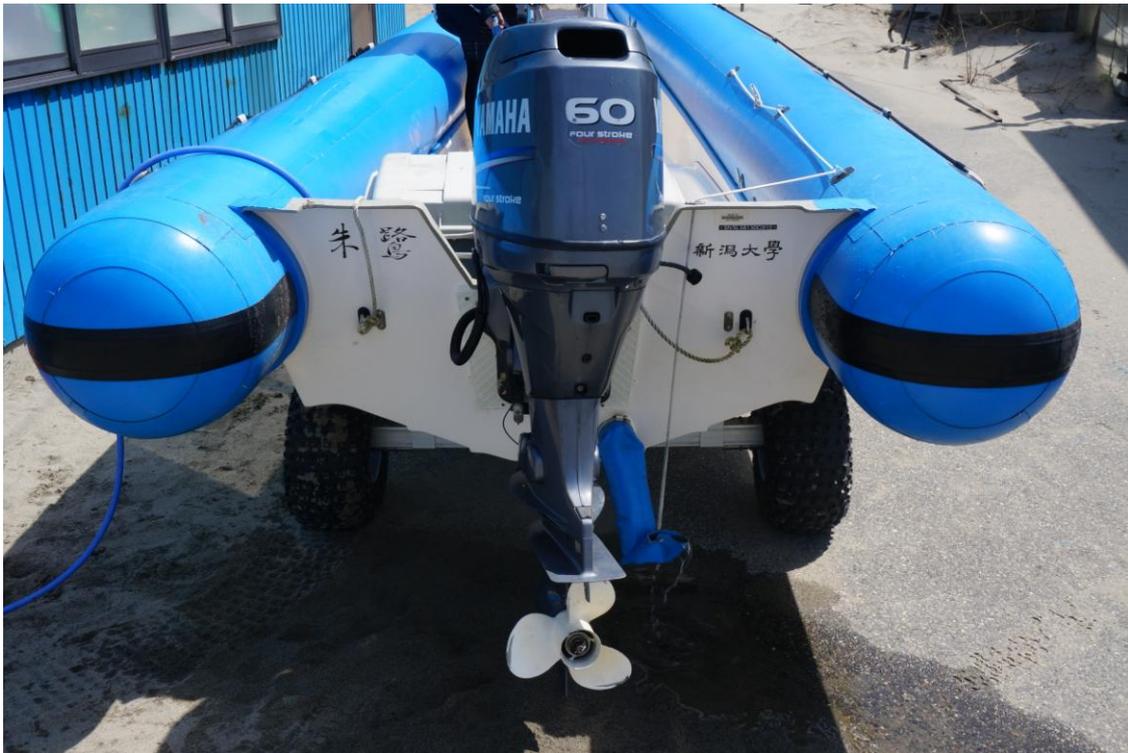
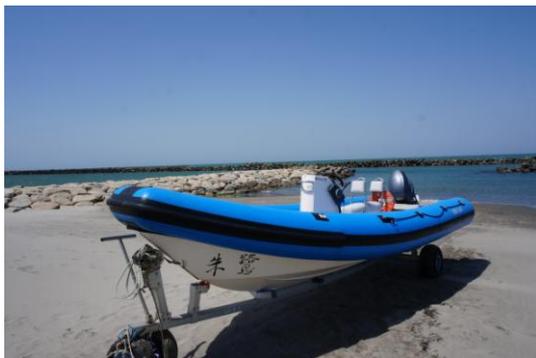
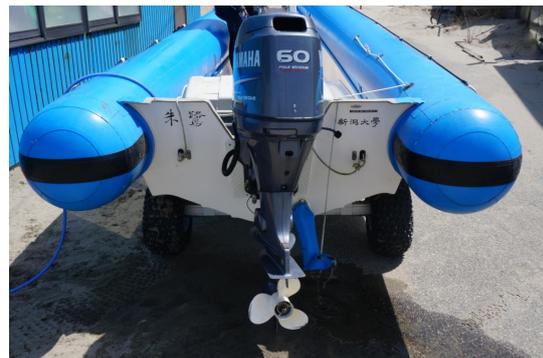
レスキュー艇「朱鷺」

船舶番号：第 220-23804 号
船種：汽船
長さ：5.18 メートル
総トン数：1 トン未満
用途：救助艇兼交通船
所有者：国立大学法人新潟大学
機関：船外機 60ps
定員：8 名

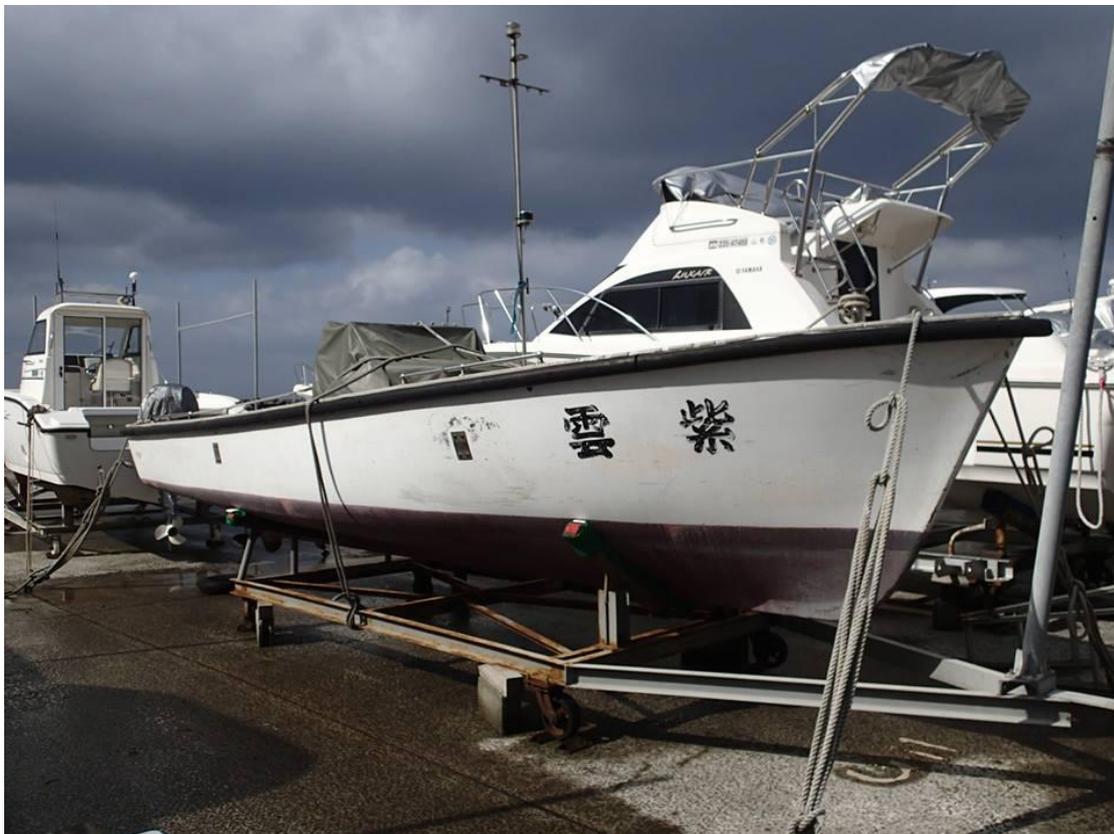
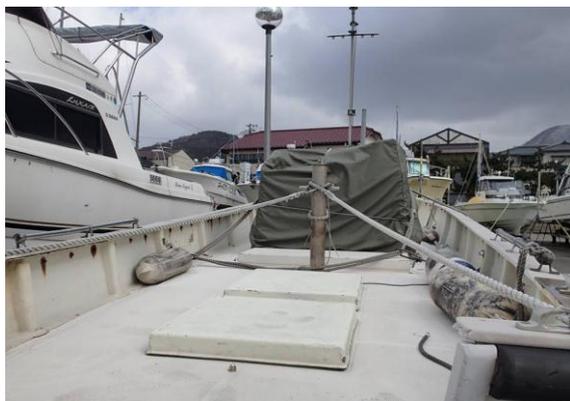
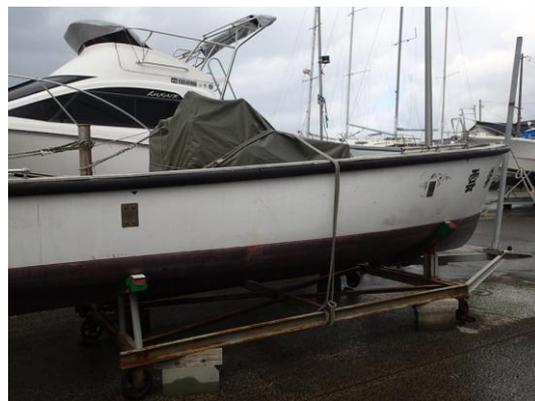
レスキュー艇「紫雲」

船舶番号：第 235-15559 号

長さ：6.65 メートル

総トン数：5 トン未満

機関：船内機 50ps

定員：6 名
